Hyundai Santa Fe / Santa Fe Classic с 2000 г. (+обновления 2004 г.) Руководство по ремонту и эксплуатации

МЕХАНИЧЕСКАЯ ЧАСТЬ ДВИГАТЕЛЯ

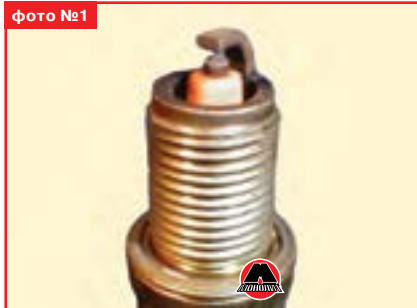
На фото №1 изображена свеча зажигания, вывернутая из нормально работающего двигателя. Юбка центрального электрода имеет светлый-коричневый цвет, нагар и отложения минимальны, полное отсутствие следов масла. Такой двигатель обеспечивает оптимальные показатели расхода топлива и моторного масла.

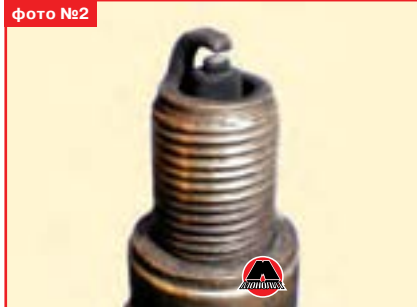
фото №2

Свеча, изображенная на фото №2, вывернута из двигателя с повышенным расходом топлива. Центральный электрод такой свечи покрыт бархатисто-черным нагаром. Причиной этого могут быть богатая воздушно-топливная смесь (неправильная регулировка карбюратора или неисправность системы электронного впрыска), засорение воздушного фильтра.

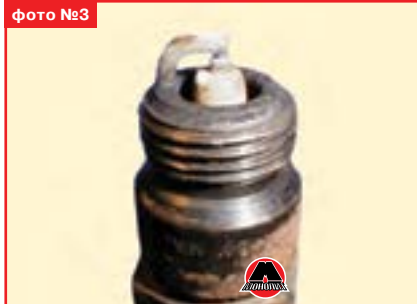
На фото №3 изображена свеча из двигателя, топливовоздушная смесь которого в отличие от предыдущего случая слишком обеднена. Цвет электрода такой свечи зажигания от светло-серого до белого. При работе на бедной смеси эффективная мощность двигателя падает. При использовании такой смеси она долго не воспламеняется, а процесс сгорания происходит с нарушениями, сопровождаемыми неравномерной работой двигателя.

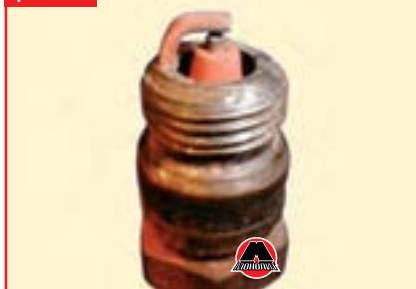
фото №4

Юбка электрода свечи, показанного на фото №4, имеет характерный оттенок цвета красного кирпича. Такая окраска вызвана работой двигателя на топливе с избыточным количеством присадок, имеющих в своем составе соли металлов. Длительное использование такого топлива приводит к образованию на поверхности изолятора токопроводящего налета. Образование искры будет происходить не между электродами свечи, а в месте наименьшего зазора между наружным электродом и изолятором. Это приведет к пропускам зажигания и нестабильной работе двигателя.

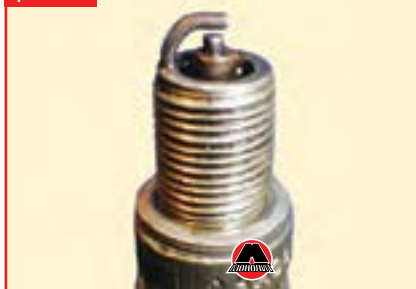
фото №5

Свеча, показанная на фото №5, имеет ярко выраженные следы масла, особенно на резьбовой части. Двигатель с такими свечами зажигания после длительной стоянки склонен некоторое время «троить», в это время из выхлопной трубы выходит характерный бело-синий дым. Затем, по мере прогрева, работа двигателя стабилизируется. Причиной неисправности является неудовлетворительное состояние маслоотражательных колпачков, что приводит к перерасходу масла. Процесс замены маслоотражательных колпачков описан в главе «Механическая часть двигателя».

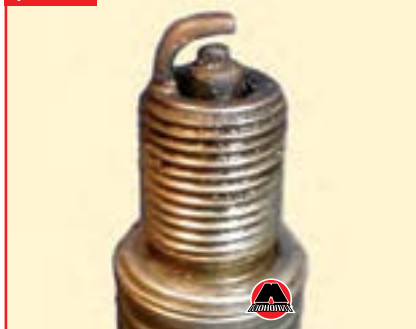
фото №6

Свеча зажигания, показанная на фото №6, вывернута из неработающего цилиндра. Центральный электрод такой свечи, а также его юбка покрыты плотным слоем масла смешанного с каплями не-

сгоревшего топлива и мелкими частицами от разрушений, произошедших в этом цилиндре. Причина такой неисправности – разрушение одного из клапанов или поломка перегородок между поршневыми кольцами с попаданием металлических частиц между клапаном и его седлом. Симптомы такой неисправности: двигатель «троит» не переставая, заметна значительная потеря мощности, многократно возрастает расход топлива. При появлении таких симптомов затягивать с поиском неисправности нельзя. Необходимо осмотреть свечи зажигания как можно скорее. Для устранения неполадок в описанном случае необходим капитальный ремонт двигателя.

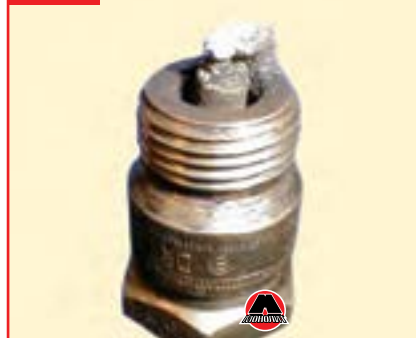
фото №8

Свеча зажигания, изображенная на фото №8, имеет электрод, покрытый золотистыми отложениями. При этом цвет отложений не играет решающей роли. Причина такого нагара – сгорание масла вследствие износа или залипания маслосъемных поршневых колец. На двигателе наблюдается повышенный расход масла, из выхлопной трубы валит синий дым. Процедура замены поршневых колец описывается в главе «Механическая часть двигателя».

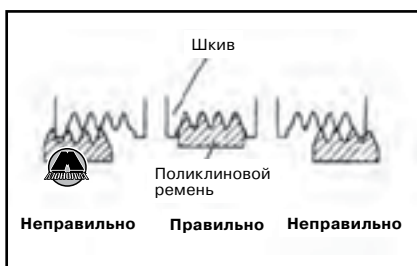
2. Приложите усилие 100 Н к обратной (нерабочей) стороне ремня в середине ветви между двумя шкивами, как показано на иллюстрации. Измерьте прогиб ремня с помощью измерителя натяжения. Издательство «Монолит»

Неправильно Правильно Неправильно

1. При установке поликлинового ремня убедитесь в правильности посадки беговых дорожек ремня в канавках шкивов.
